Zentrum 1, Regensdorf

Kanalsanierung

Massnahmenplan 2/2

Ebene UG

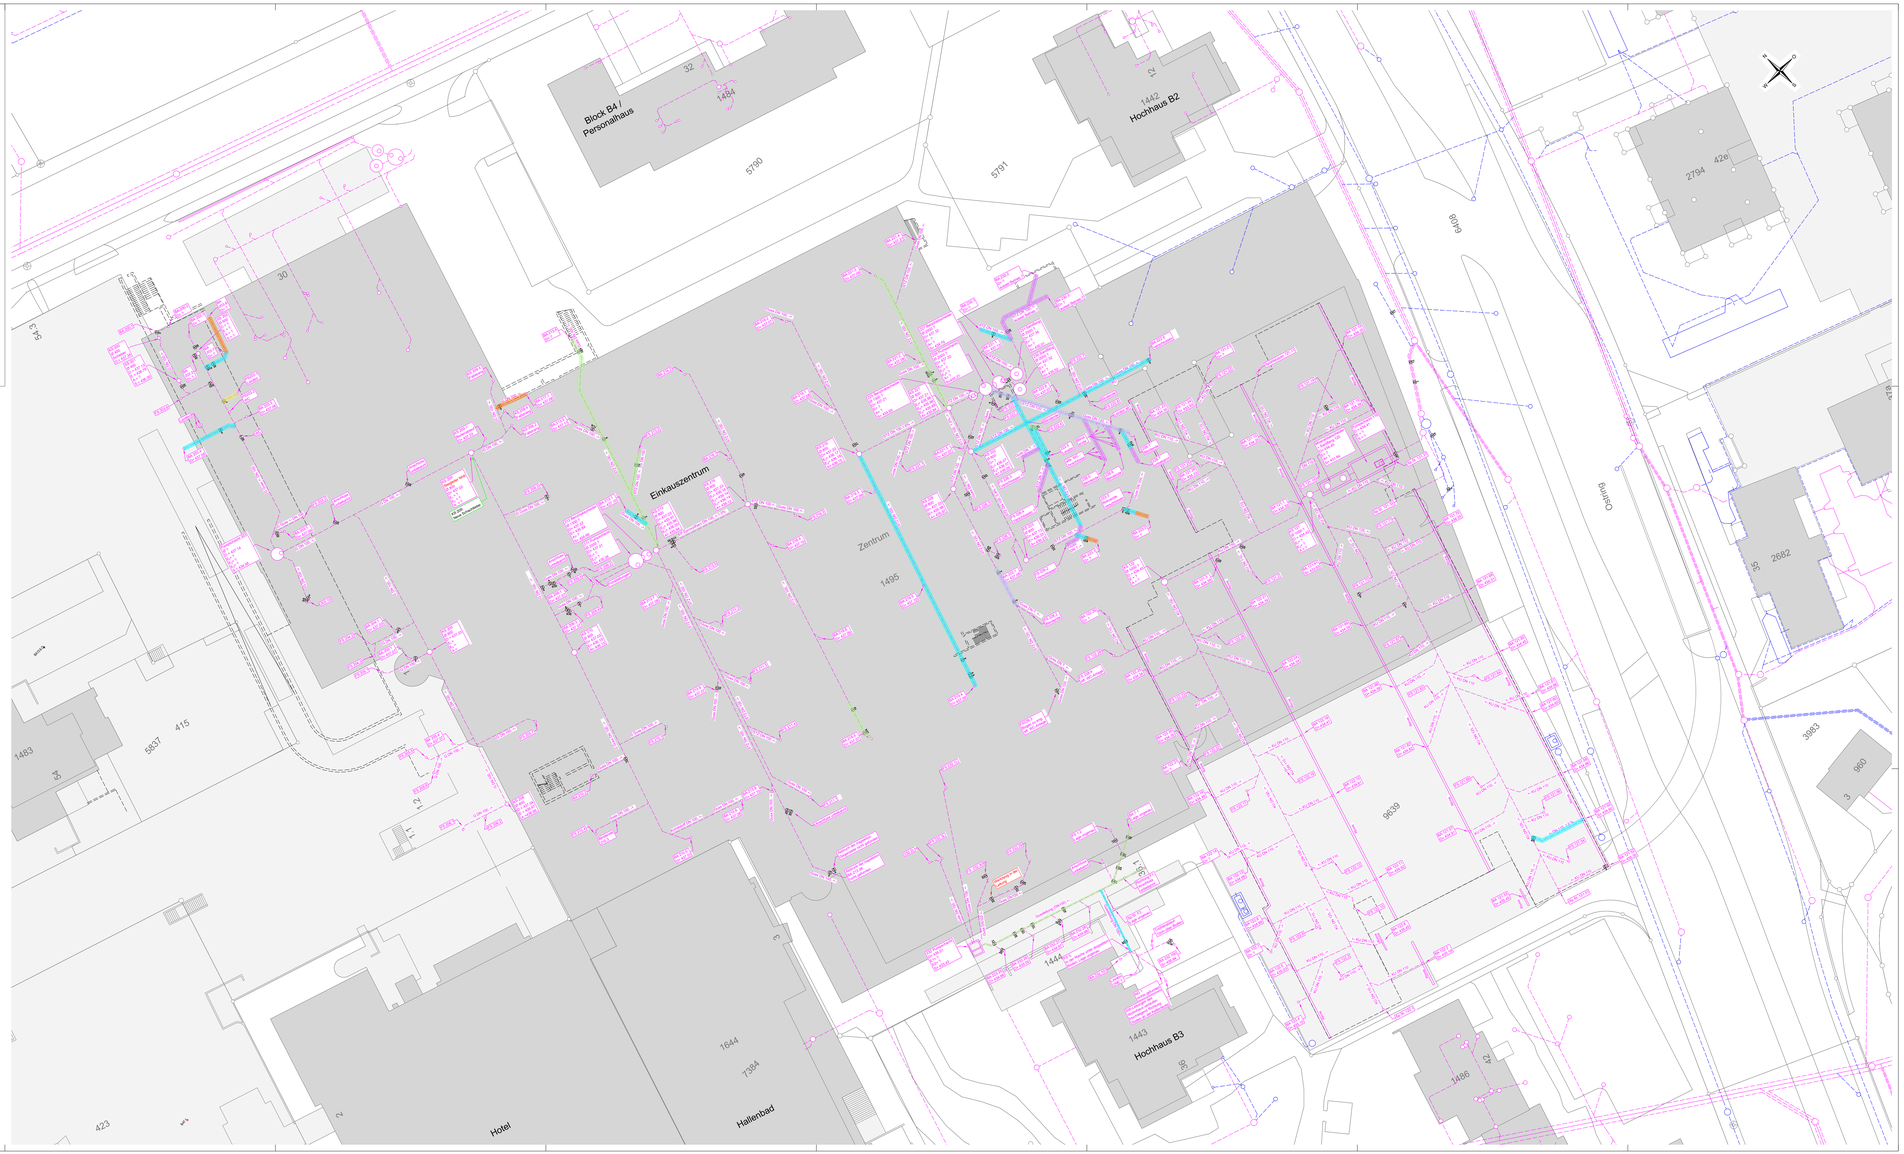
Kanalisationsschäden

Legende: Zustandskontrolle von 2020

Anzahl		Anzahl	
1	Riss längs	1	Scherbenbildung
1	Riss, komplexe Rissbildung	14	Rohr vertikal deformiert
6	Riss radial	1	Dichtring einragend
1	Inkrustation	1	Pfahlwurzel
1	Anschluss einragend	1	Oberflächenriss (Haarriss)
1	Harte Ablagerungen	24	Breite Rohrverbindung an der Rohrverbindung
1	Komplexes Wurzelwerk	1	Abplatzung
1	Anschluss verstopft	14	Anschluss unvollständig eingebunden
1	Altbruch Inspektion	1	Rohrverbindung Knick
1	Ablagerungen, Hindernis	1	Innenauskleidung Faltenbildung
1	Schaden an Muffe	1	Rohrwand korrodiert
1	Rohr horizontal deformiert	14	TV-Aufnahmen fehlen
1	Rohrverbindung versetzt	14	Klaffender Riss
1	Anschluss beschädigt	1	Fehlende Scherbe
1	Einzelner, feiner Wurzeleinwuchs	1	Oberflächenschaden, Blasenbildung
1	Rauhe Rohrwand	1	Gegenstand einragend
1	Leitungsbruch/ Einsturz	1	Gegenstand in der Rohrsohle
1	Bodenmaterial dringt ein, Kalk	14	lose Ablagerung, Kies

- Inliner sanierung
- Robotersanierung
- Haltung ersetzen in PP SN 8
- Haltung spülen
- TV neu erforderlich

- KS XY Massnahmen
